Возможные причины, по которым может подтекать мансардное окно в зимне-весенний период между створкой и рамой:

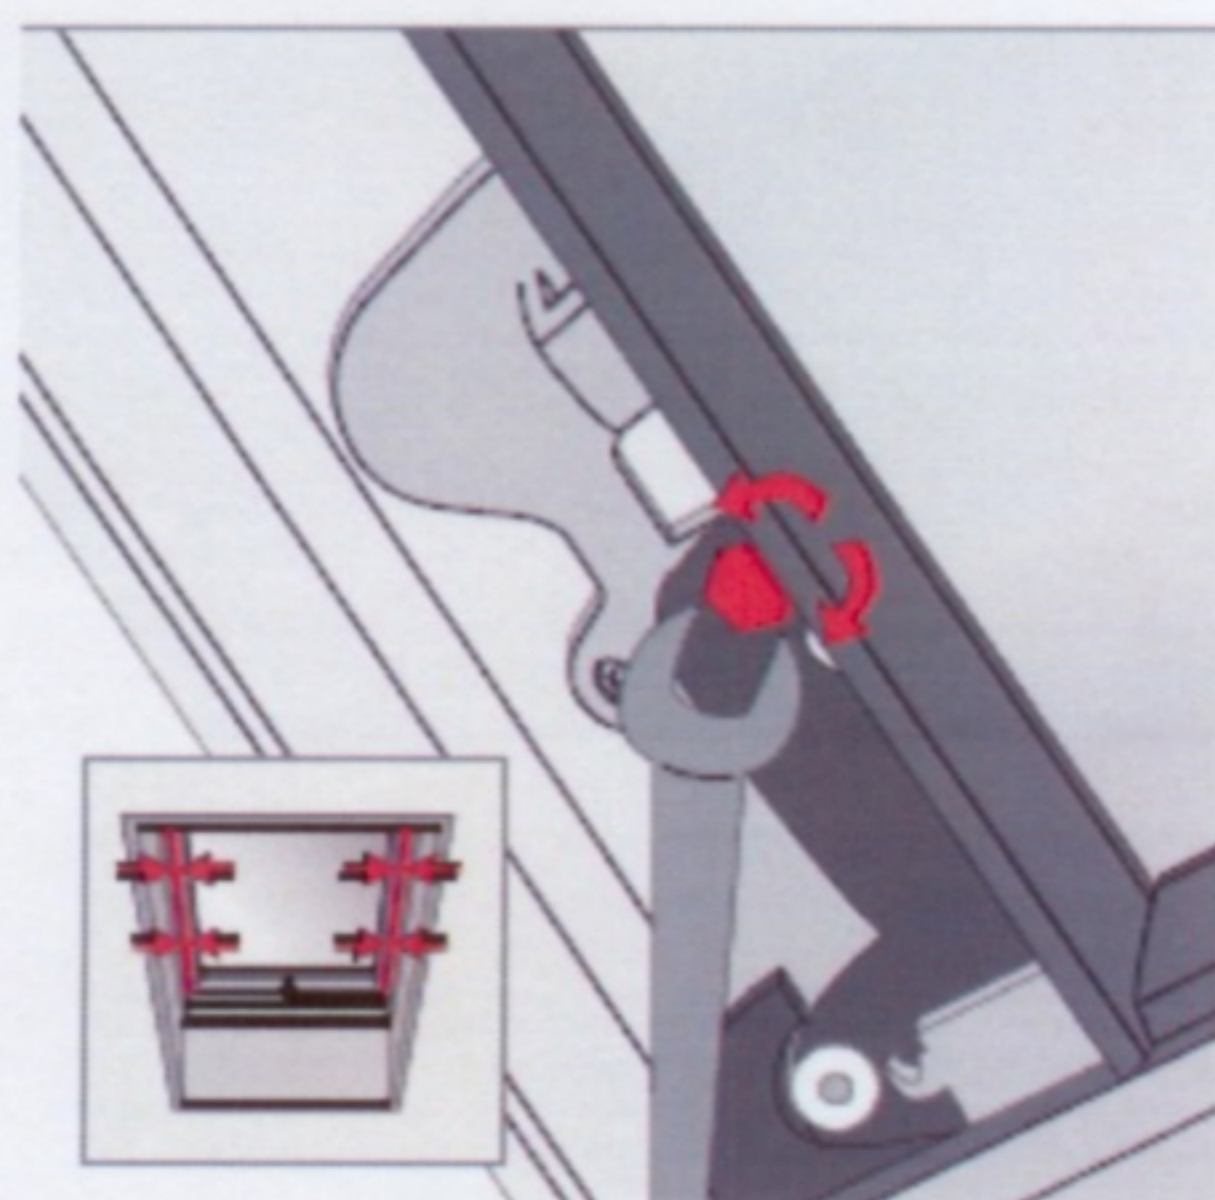
2. Перекос створки по отношению к раме также может стать причиной протечек и продуваний.

На всех мансардных окнах Roto есть регулировка фурнитуры, что позволяет произвести регулировку створки по отношению к раме и устранить перекосы.

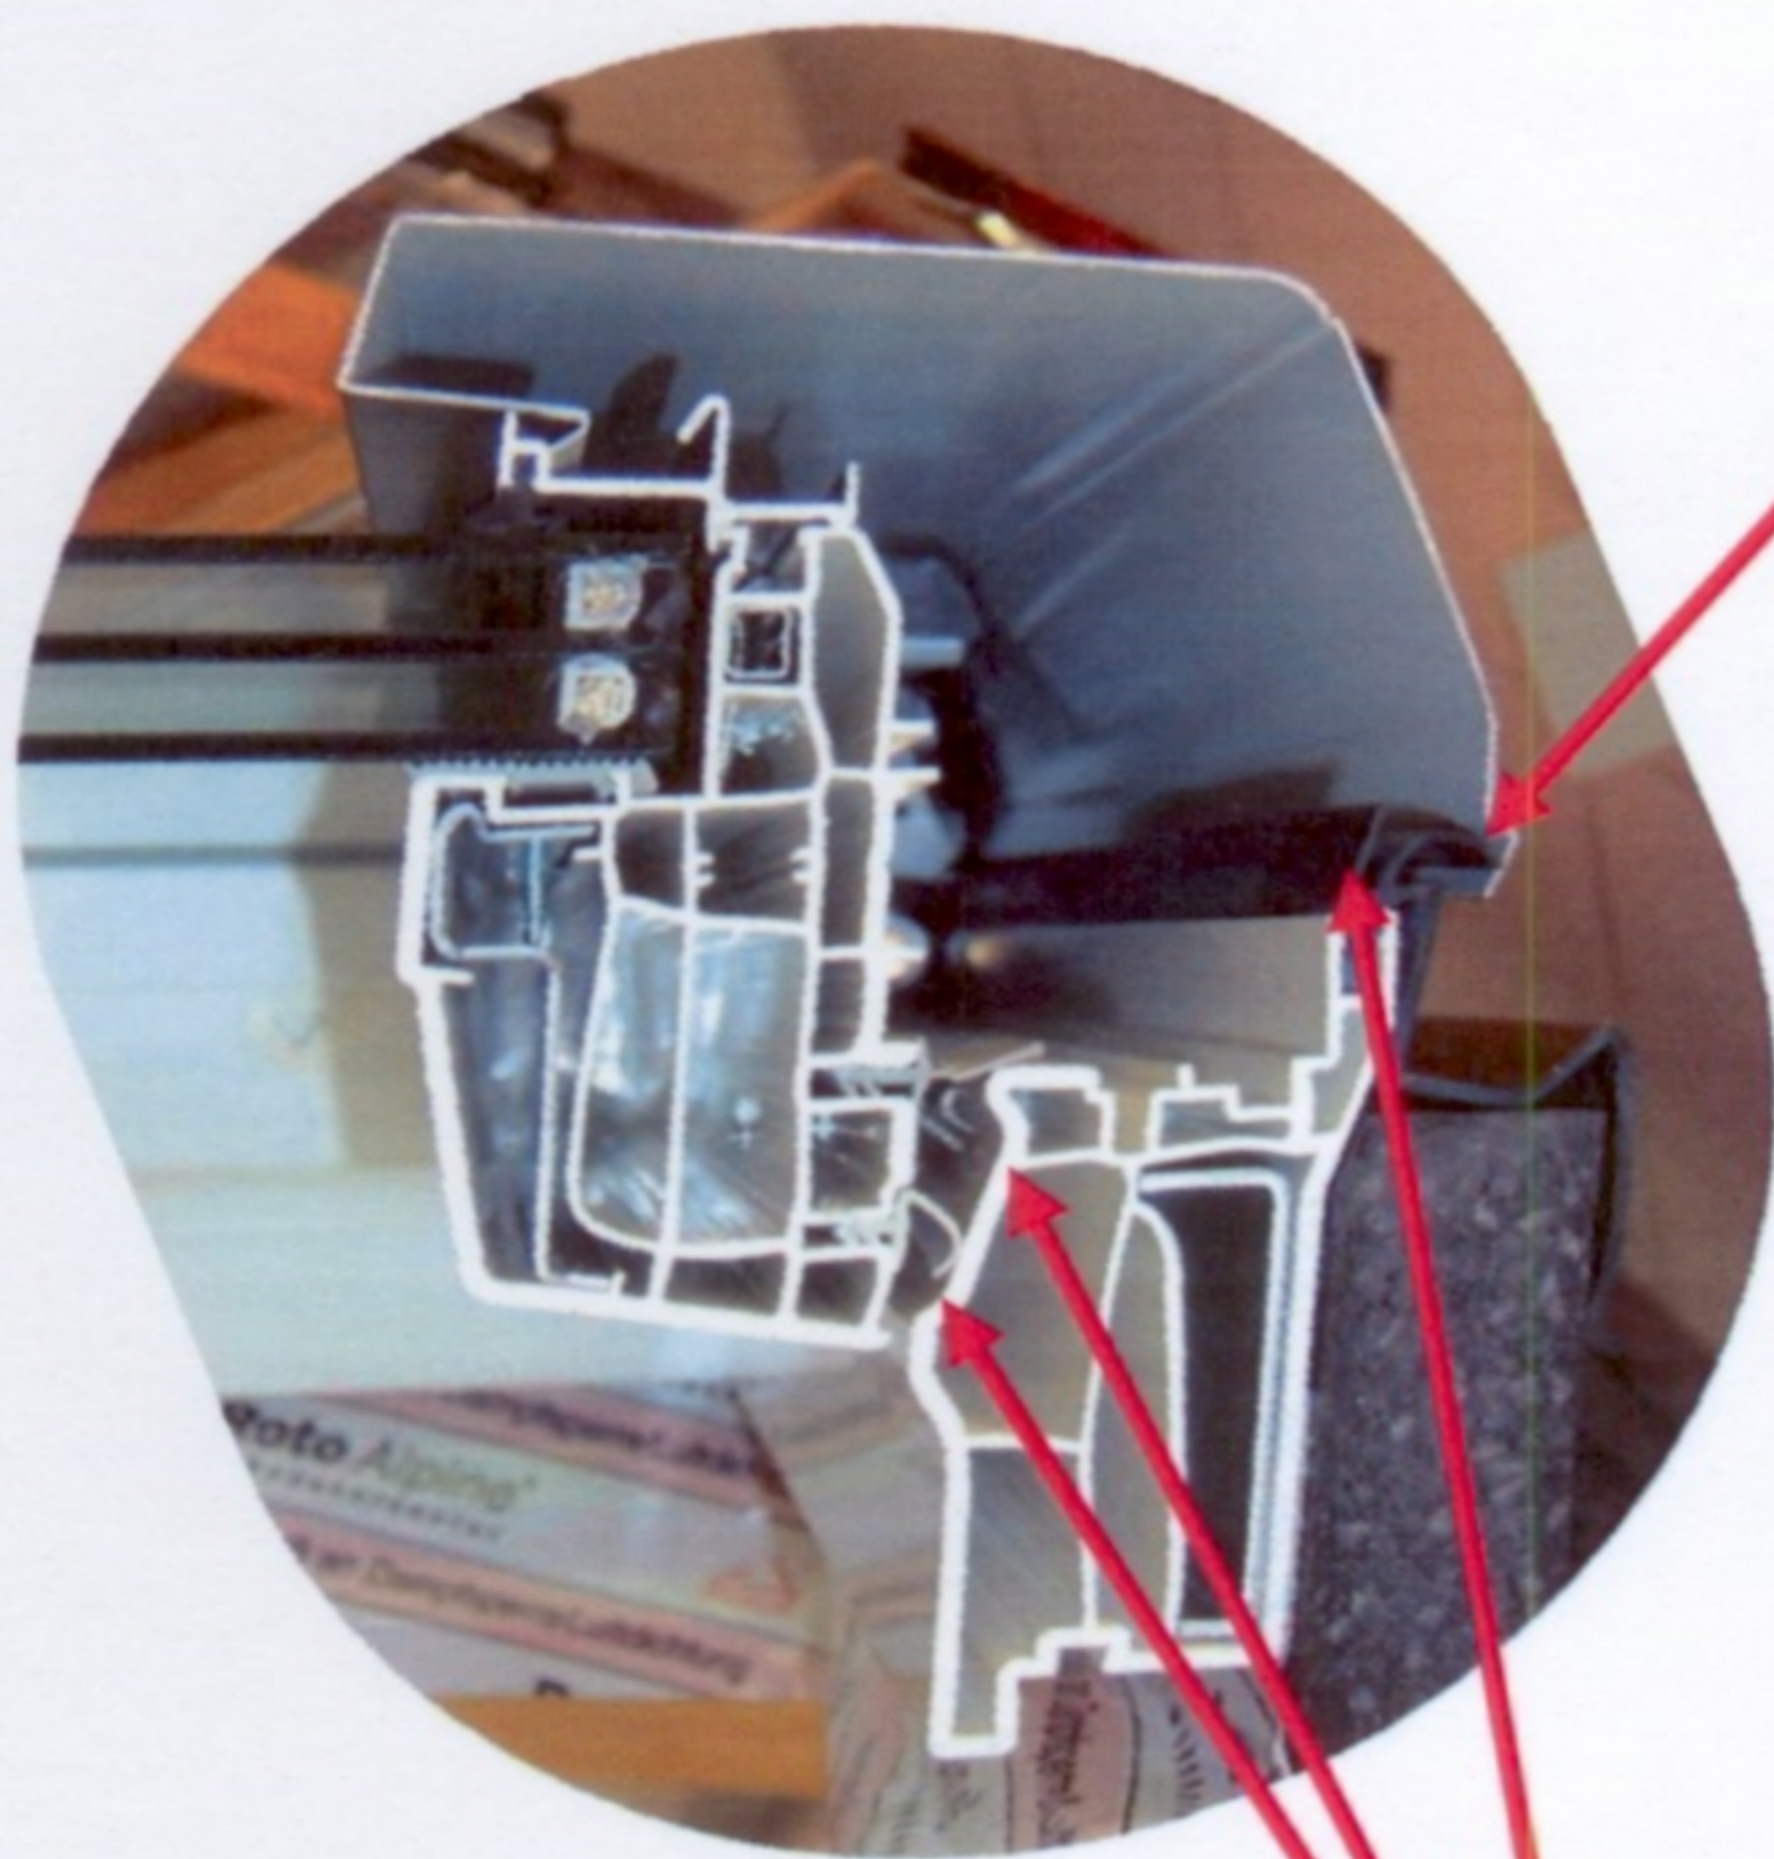
3. Верхние защитные накладки недостаточно плотно прилегают к раме окна.

В мансардном окне Roto по периметру рамы установлен EPDM уплотнитель, который является дополнительным контуром уплотнения для верхних защитных накладок.

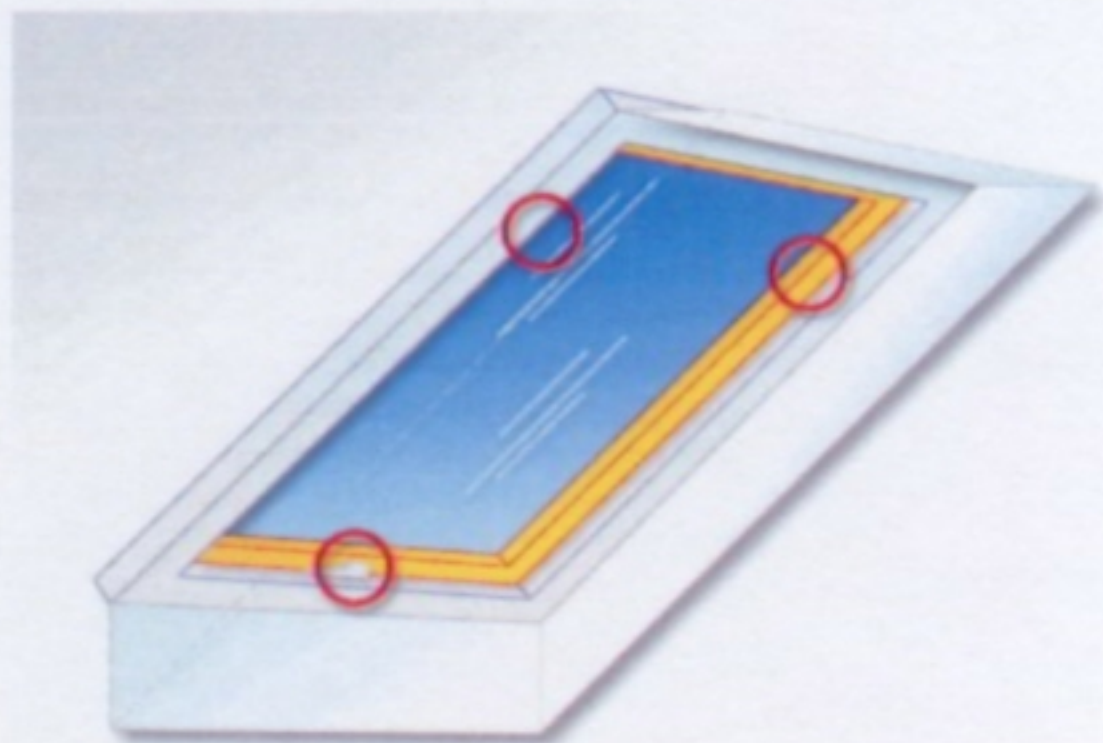
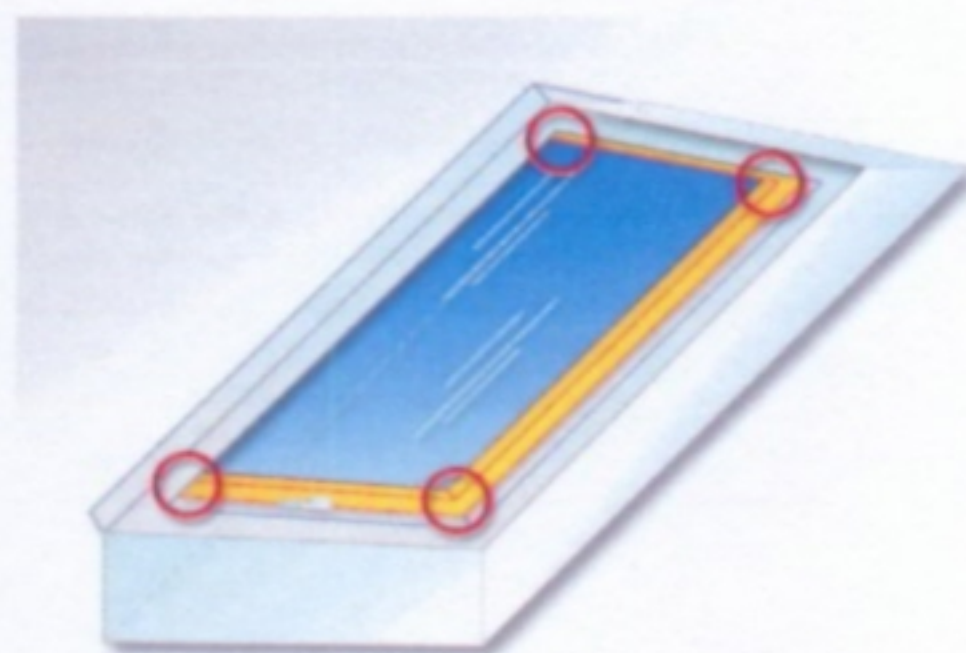
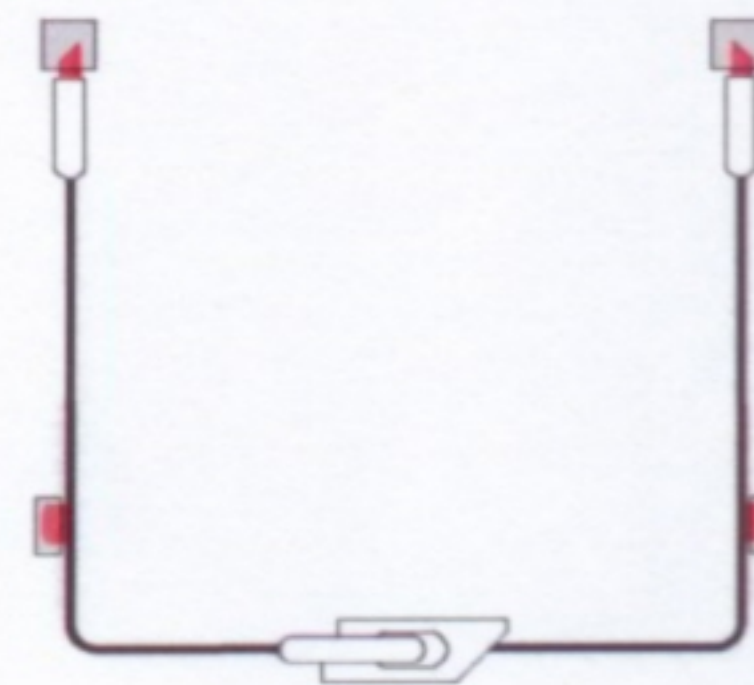
5. Неплотное закрытие створки на окнах больших размеров, т.е. прилегание створки к раме, особенно в нижней части окна

Ручка которая находится снизу в мансардных окнах Roto позволяет более плотно закрывать окно (притягивает створку к раме), а на моделях 84х закрытие окна происходит в четырёх точках благодаря обвязке фурнитуры по периметру створки, что обеспечивает ещё более стабильное закрывание окна.
